**Technische Mitteilung**
=====

Muster: HB-23/2400 und HB-23/2400 Scanliner

Gegenstand: Überprüfen und Austauschen der Flanschscheibe an der unteren Antriebswelle.

Betroffen: alle HB-23 Muster; alle Wk.Nr. bis 23015, serienmässig ab 23016.

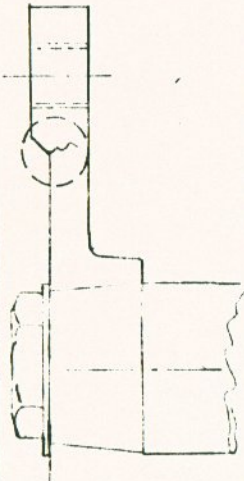
Vorgang: Anlaß der technischen Mitteilung sind vereinzelte Risse in der Flanschscheibe auf unteren Antriebswelle. Es treten zunächst Risse auf der Flanschvorderseite auf, ausgehend von einer Drehstufe der Flanschwanne auf den Gewindeteil, die später zum Bruch führen können.

Maßnahmen: Maßnahme 1 : Sofortige Kontrolle des Antriebflansches auf Risse mittels 5 fach-Lupe. Werden an der bezeichneten Stelle Risse entdeckt, so ist ein sofortiger Tausch des Flansches vorgeschrieben. - Ansonsten Maßnahme 2 bis zur nächsten 50 h-Kontrolle.
Maßnahme 2 : Kontrolle des Antriebsflansches auf Risse bei jeder Tageskontrolle bis zur nächsten 50 h - Kontrolle

Maßnahme 3 : Tausch des Antriebsflansches bei der nächsten 50 h - Kontrolle.

- 3.1. Riemenspannrohr entspannen und Riemen aushängen.
- 3.2. Die 3 Schrauben der elastischen Kupplung zur Schwungmasse lösen. - Elast. Kupplung vom Flansch abmontieren.
- 3.3. Verschraubung des Flansches zur Antriebswelle lösen und Flansch vom Konus abziehen.
- 3.4. Neuen Flansch (23.6.05/2,4A) aufschieben und mit einem Drehmomentschlüssel mit 25daNm festziehen.
