Muster: HB-23 alle Baureihen

Gegenstand: Befestigungsschrauben des Höhenleitwerkshauptbeschlages
am Leitwerksträger

Betroffen: alle Werknummern

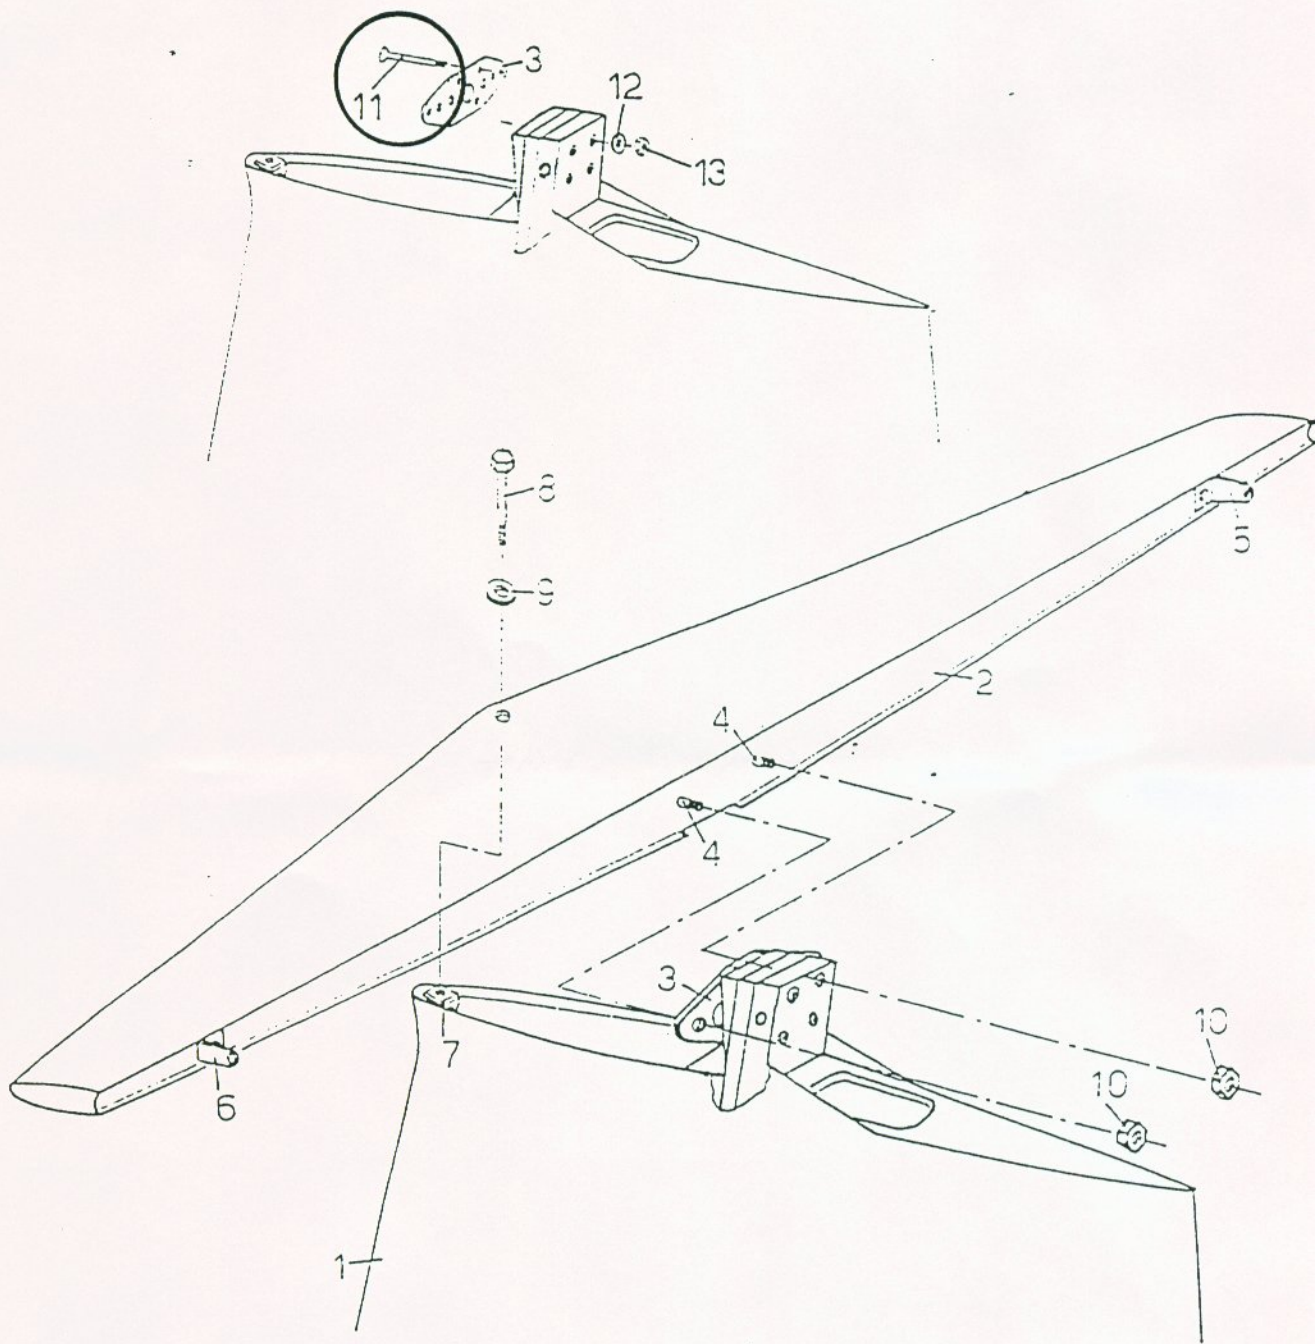
ELEVATOR - MOUNTING
 Höhenflosse - Befestigung

Anlaß: Auftreten von Korrosion der Befestigungsschrauben; Speziell
bei Maschinen die im Freien abgestellt sind.

Maßnahmen: Höhenleitwerk abnehmen - Die vier M8-Befestigungsschrauben
des Aluminiumbeschlages demontieren (siehe Skizze)
auf Korrosion prüfen.
Bei Korrosion neue Schrauben einbauen.
Schrauben unmittelbar vor dem Einbau in dünnflüssigen Kunstharz-
Lack tauchen.
