Muster: HB-23 Motorsegler - alle Baureihen
Kennblätter SF 10/85, SF 11/86, SF 14/87

Gegenstand: Unterer Spannseilanschluß am Leitwerksträger

| | DATUM | NAME | TYP | BENENNUNG | MASSTAB |
|---|---|---|---|---|---|
| zu TM HB-23/24/93 R1 | | | WERKSTOFF | ZEICHN. NR. : | |

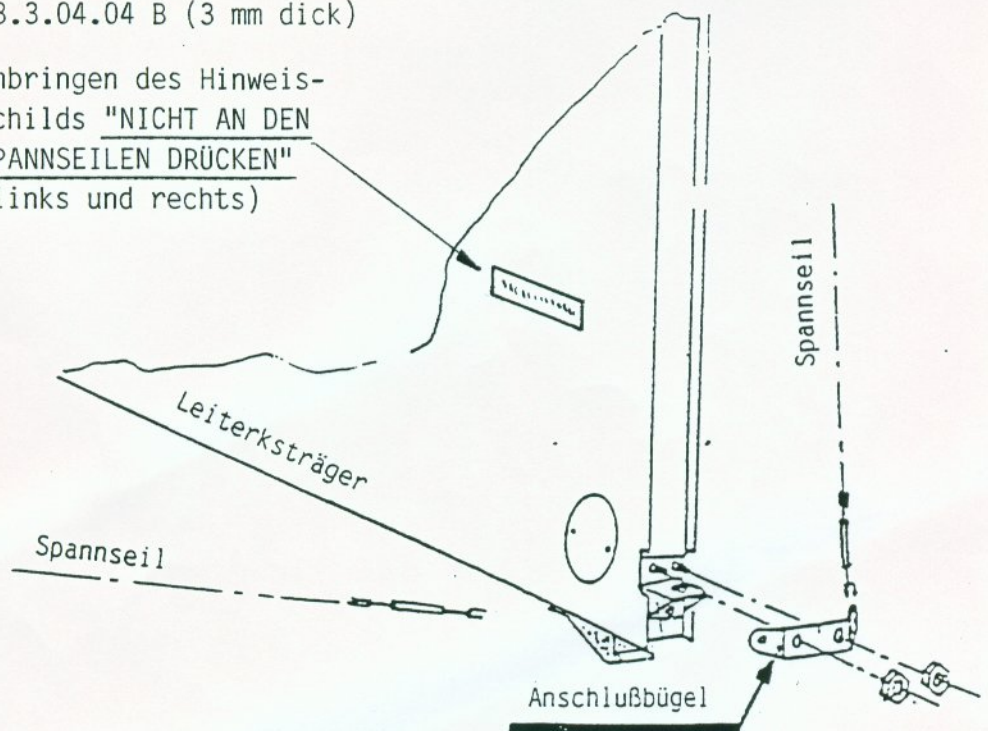
Anlaß: Entstehung von Rissen

Maßnahmen: Tausch des unteren Spannseil-
anschlußbügels lt. Zeichnung
23.3.04.04 B (3 mm dick)

Anbringen des Hinweis-
schilds "NICHT AN DEN
SPANNSEILEN DRÜCKEN"
(links und rechts)

Beim Anschluß der Spann-
seile auf die richtige
Seilspannung achten.
