Muster: HB-23/2400 alle Serien

Gegenstand: Bugradaufhängung unten

Zu TM HB-23/20/91

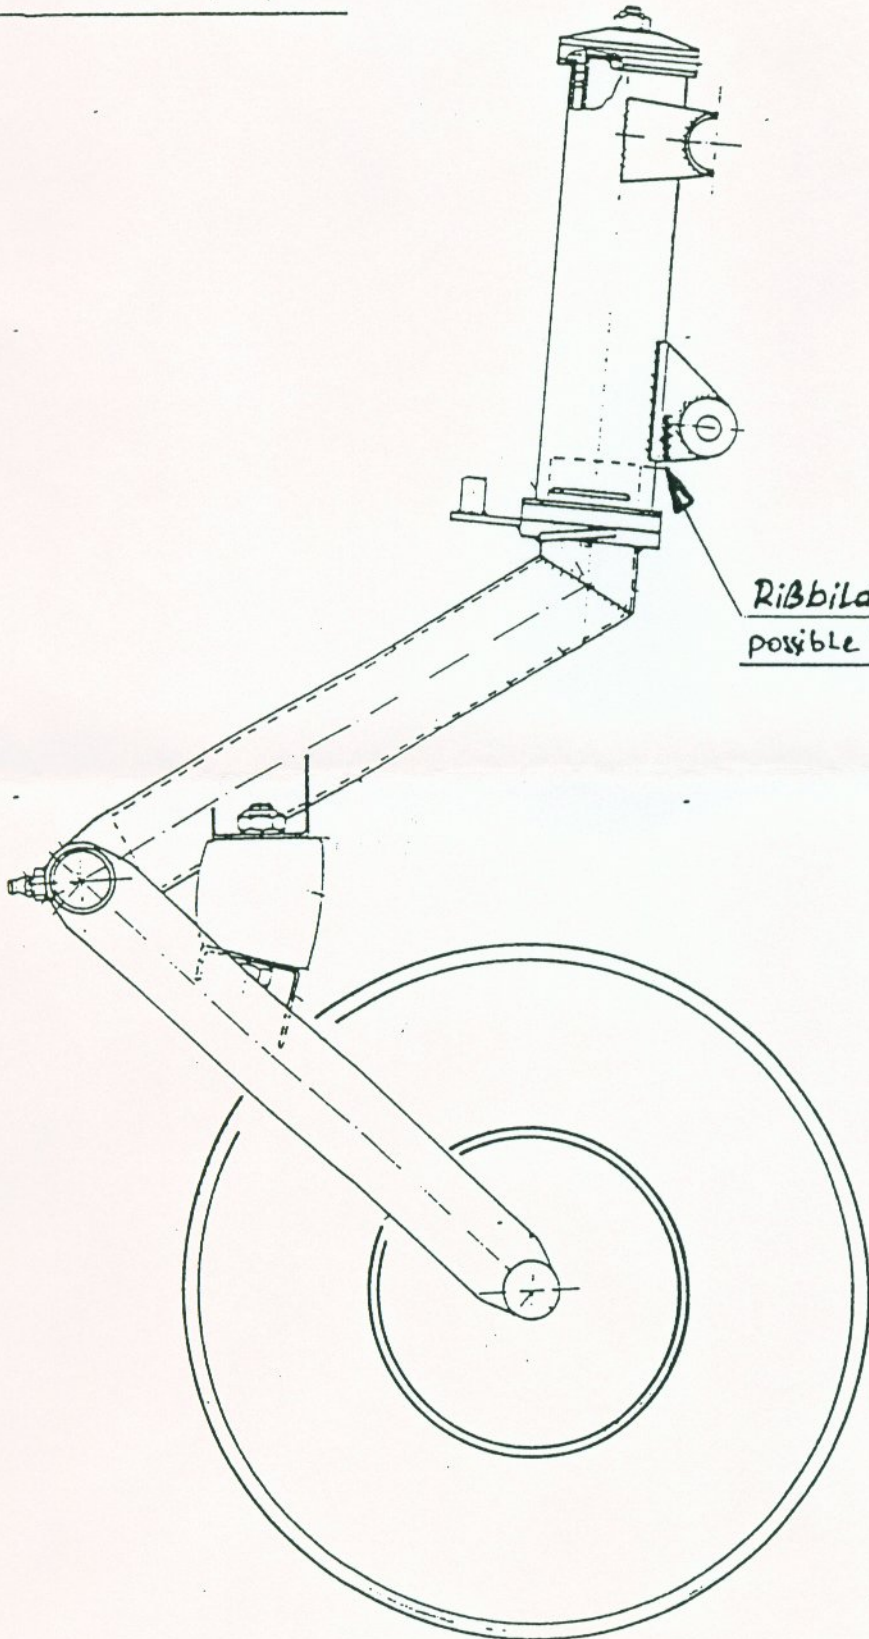
Anlaß: Risse in unteren Aufhängungsglaschen des Bugradlagerrohres.

RiBbildung
possible cracks

Maßnahmen: 1. die unteren Aufhängungsglaschen des Bugradlagerrohres reinigen und auf Einrisse kontrollieren.

2. Bei Einrissen ist eine neue Lagerbüchse einzubauen
