Muster: HB-23/2400 alle Serien

Gegenstand: Bugradlenkungshebel

Betroffen: alle Werknummern

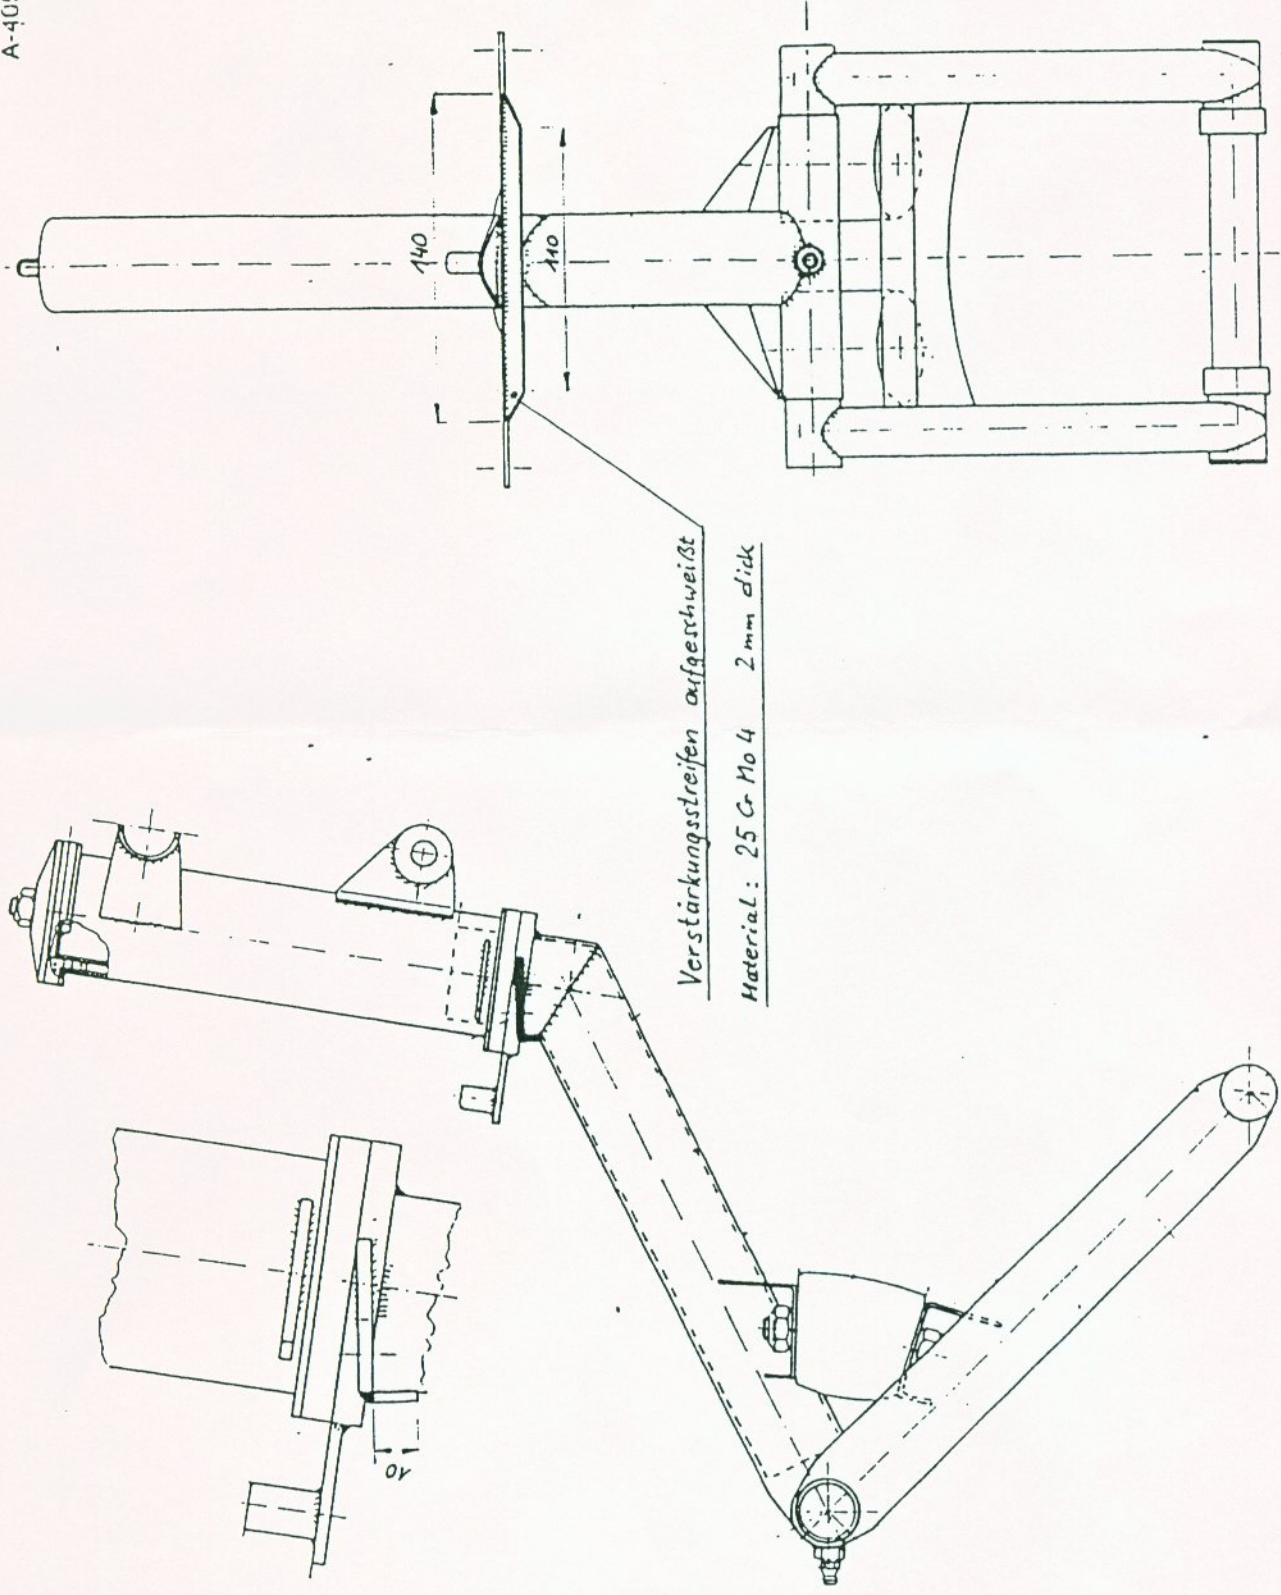
Anlaß: Bugradlenkungshebel kann sich verbiegen und eventuell
Seitenrudersteuerung blockieren.

Verstärkungstreifen aufgeschweißt

Material: 25 Cr Mo 4 2 mm dick

Maßnahmen: 1. kontrollieren ob Lenkungshebel nicht verbogen ist und
in Seilebene liegt. (siehe Skizze)
2. Lenkunghebel eventuell ausrichten und Verstärkungstreifen
lt. Skizze aufschweißen
