Art: Verbesserung

Gegenstand: Seilführung der Bremsseile

Betroffen: jede HB - 21 ab Werk Nr. 21002

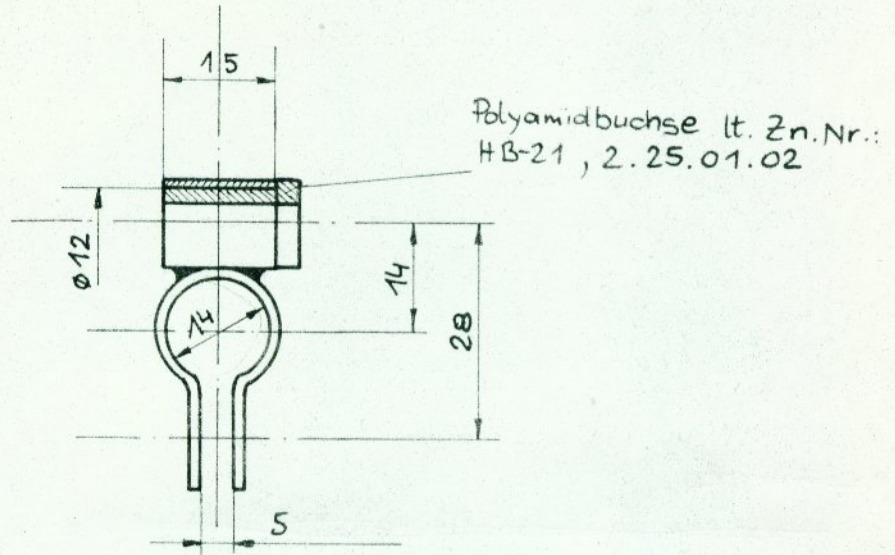
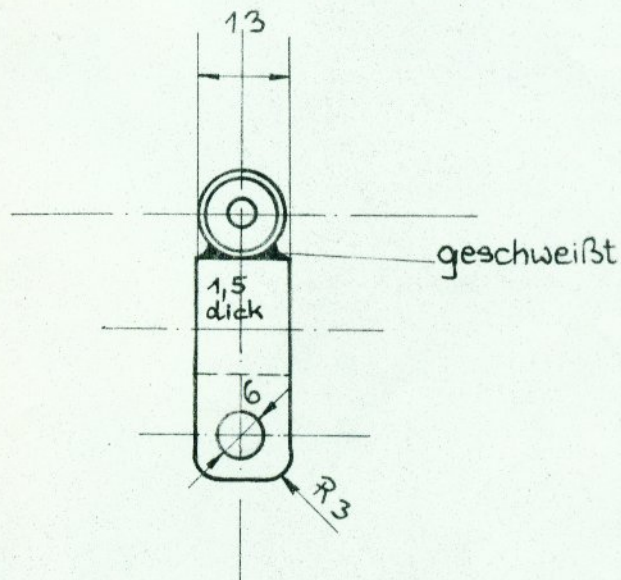
Vorgang: Durch die Seilführung ist ein verbesserter Scheuerschutz gegeben.

Maßnahmen: Die Hauptbremsseile sind im Bereich des hinteren Sitzes so abzulenken, damit kein Scheuern an den Seitenruderseilen, oder der Rumpfstruktur möglich ist. Die maximale Seilablenkung soll 3° nicht überschreiten.

Material: Seilführung des Herstellers siehe Skizze
