Muster: HB-23 Motorsegler - alle Baureihen

Gegenstand: Unterer Spannseilanschluß am Leitwerksträger

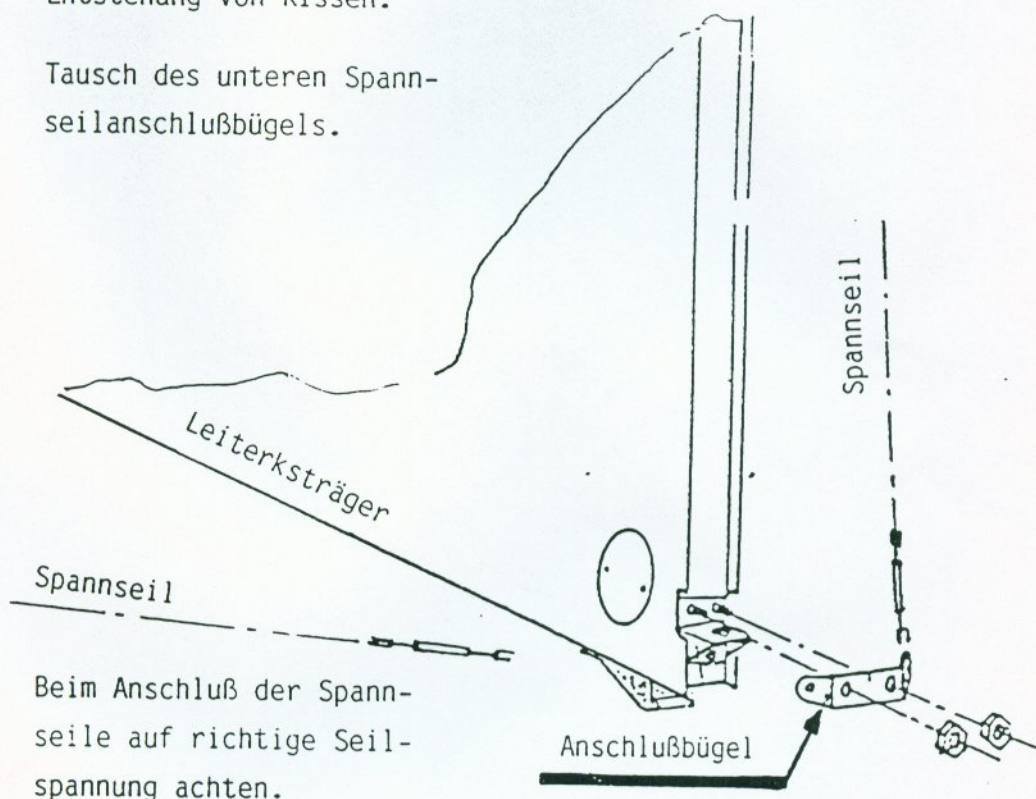
Anlaß: Entstehung von Rissen.

Maßnahmen: Tausch des unteren Spannseilanschlußbügels.
